UNIVERSITA' DEGLI STUDI DI TRENTO
FACOLTA' DI LETTERE E FILOSOFIA
Corso di Laurea in Scienze dei Beni Culturali

Tesi di Laurea

**“LA CASA DEGLI AFFRESCHI”
DI OSSANA IN VAL DI SOLE:
CICLO PITTORICO, CONSERVAZIONE E
PROPOSTA DI INTERVENTO**

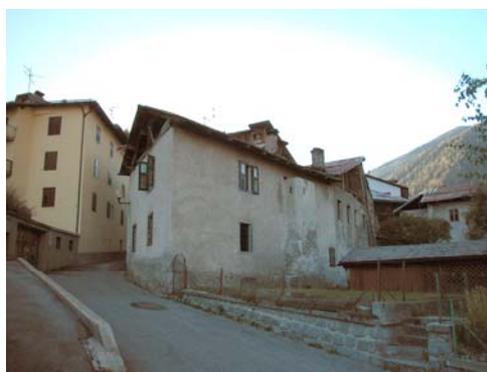
Figura 1. La costruzione recente si affaccia sulla strada, mentre a destra è visibile il corpo più antico dell'edificio.

L'edificio (fig.1) è costituito da un corpo di origine quattrocentesca, caratterizzato da una costruzione centrale. Al piano terra si trova un androne in pietra con pilastri ed arcate in parte tamponate e due vani nei livelli superiori: al primo piano si trova un locale ad uso cucina con pavimento in pietra e volta unghiata; al secondo piano vi è una stanza con volta a botte, sulla cui parete esterna si nota la presenza di una feritoia con profonda strombatura. In base a tali caratteristiche si può forse desumere che la costruzione avesse un'originaria struttura a torre; inoltre, sul lato ovest dell'edificio, al piano terreno, è possibile notare una porta in pietra

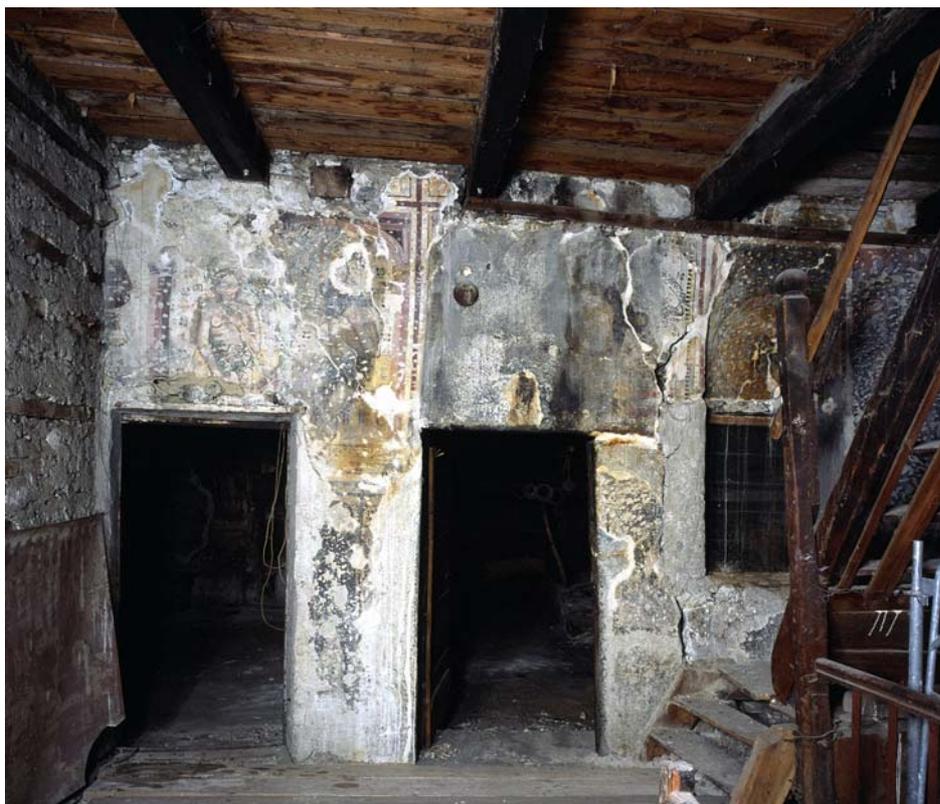
Figura 4 –*Seconda stanza- Parete sud*

Gli affreschi della parete sud (fig.4) della seconda stanza sono il proseguimento degli affreschi della parete sud della prima stanza; in origine si trattava quindi di un unico vasto salone, successivamente suddiviso in due parti da una tramezza di fattura piuttosto recente, che ha diviso a metà la figura affrescata della “Giustizia” interrompendo il ciclo che era stato concepito come un tutt’uno.

Sulla parete sud si aprono due porte e una finestra; poche tracce di colore erano visibili prima delle operazioni di scoprimento al di sopra della porta della cucina. Dopo l’asportazione degli scialbi è risultato evidente che la seconda porta e la finestrella strombata che danno sulla cucina erano preesistenti all’esecuzione degli affreschi, mentre la prima porta, da cui si accede alla terza stanza, è in realtà un’apertura successiva.

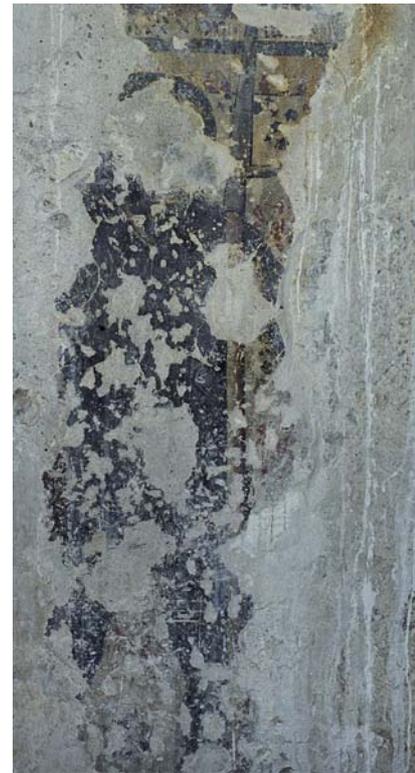
Figura 5. L'uomo con la lancia ed in alto l'iscrizione frammentaria

Nella porzione di intonaco al di sotto della figura di Adamo, e quindi sulla colonna in mezzo alle due porte, si riconosce la figura di un uomo (fig. 5): si intravede una folta barba scura e il profilo tondo della testa¹⁸; l'uomo indossa una pelliccia scura¹⁹ e regge una lancia la cui lama oltrepassa il bordo del riquadro in alto. Questo tipo di raffigurazione potrebbe perciò simboleggiare il ruolo di custode delle stanze e della dimora di Ossana, ed una precisa identificazione potrebbe essere avanzata avvicinando il soggetto alle antiche e numerose leggende dell'uomo selvatico, conosciute in tutto l'arco alpino²⁰.

Lo sfondo è decorato anche qui da stampi, neri e rossi, purtroppo frammentari: quelli rossi sembrano raffigurare un'aquila²¹. Particolarmente interessante risulta il frammento della cornice che separa questo riquadro dalla scena sovrastante: vi si legge un'iscrizione riportante una data, purtroppo frammentaria: "...ccxxvii iu...". La parte iniziale e la parte finale della scritta sono interrotte da lacune molto estese.

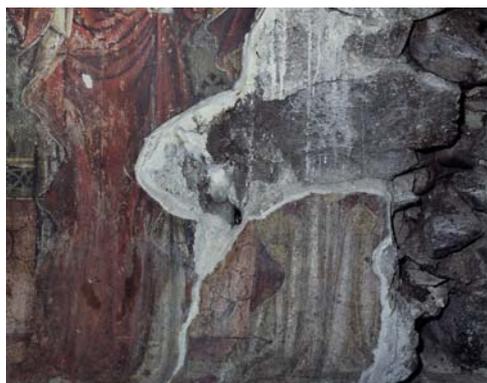
Figura 16. -Terza stanza- Particolare con la successione stratigrafica del supporto murario: la muratura, l’arriccio e l’intonaco pittorico.

In prossimità di gravi fessurazioni e mancanze, nella prima stanza al centro della parete e soprattutto nella terza stanza è possibile osservare lo spessore dell’intonachino, l’aspetto dell’arriccio e la composizione del muro. La muratura appare di consistenza e di materiale simile in tutte le tre stanze, infatti le pitture della prima/seconda e della terza stanza sono state realizzate sulle pareti più antiche

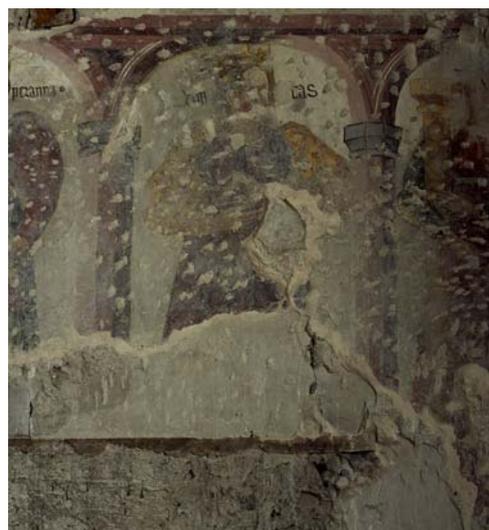
Fig. 17 -Prima stanza- La superficie dell'arriccio non presenta tracce di sinopia

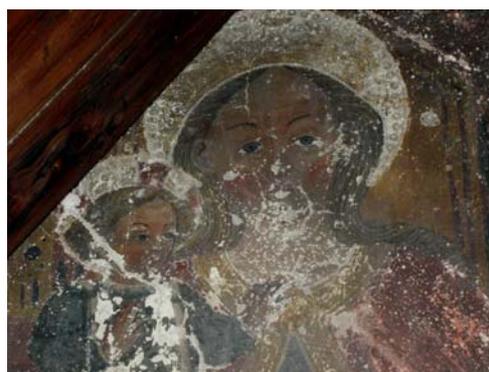
Fig. 18-Seconda stanza- Particolare con aureole incise di Maria e Gesù Bambino

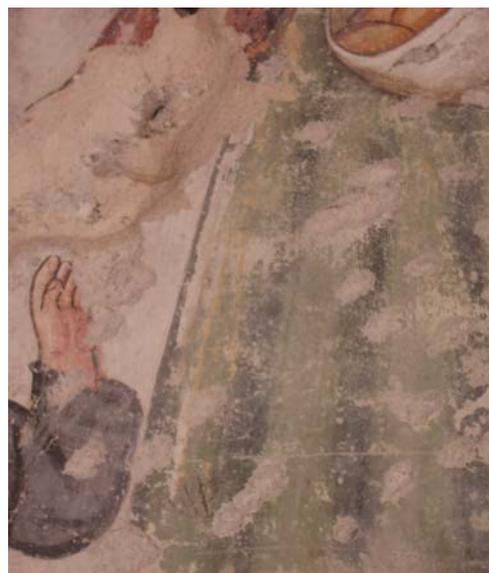
Fig.19-Prima stanza- Tracce del disegno preparatorio

Il disegno preparatorio quindi vede l'utilizzo di carboncino nero per gli elementi lineari, mentre la terra oca per le figure (fig.19). Inizialmente sarà stato eseguito l'ampio riquadro che racchiude le scene della parete sud e poi della parete ovest, seguendo con una pennellessa intrisa di terra rossa la riga lasciata dal carboncino. La larghezza della fascia risulta essere piuttosto irregolare ed a volte sono presenti sbavature e gocciolamenti che suggeriscono una veloce esecuzione. Il colore appare molto resistente rispetto ai rossi utilizzati in altre zone: ciò si deve collegare alla stesura del pigmento nella prima fase di carbonatazione della calce, quando l'intonaco era ancora umido.

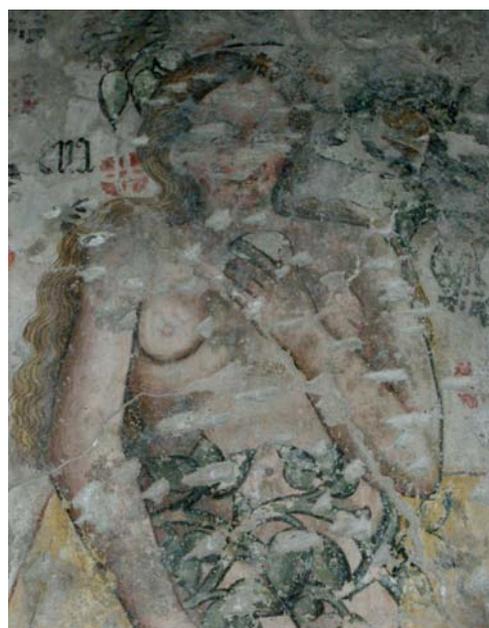
Fig. 20-Seconda stanza- Le fasi di stesura dei colori: i rosa degli incarnati prima del verde delle foglie

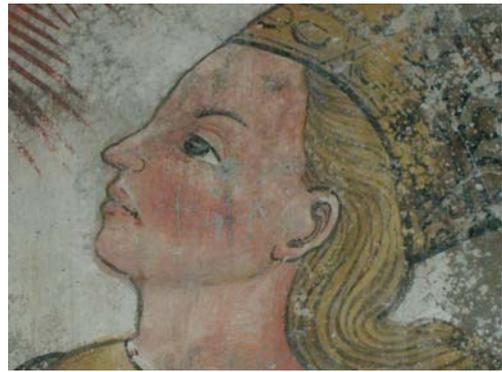
Fig. 21-Prima stanza- Particolare del volto della seconda virtù, la Speranza

Si presume ci sia stata una suddivisione dei compiti in base alle tinte da utilizzare: il pittore che avrà così iniziato a dipingere il viso e le mani della prima virtù avrebbe poi proseguito con le altre figure, realizzando di volta in volta anche le sfumature, attraverso l'utilizzo di un rosa più carico e più corposo⁴⁴, e di un rosso per le labbra (fig.21). Eseguire questi particolari esigeva buone capacità pittoriche e per questo motivo l'incarico non sarà stato affidato ad allievi: sarà stato allora compito del maestro o comunque del pittore che

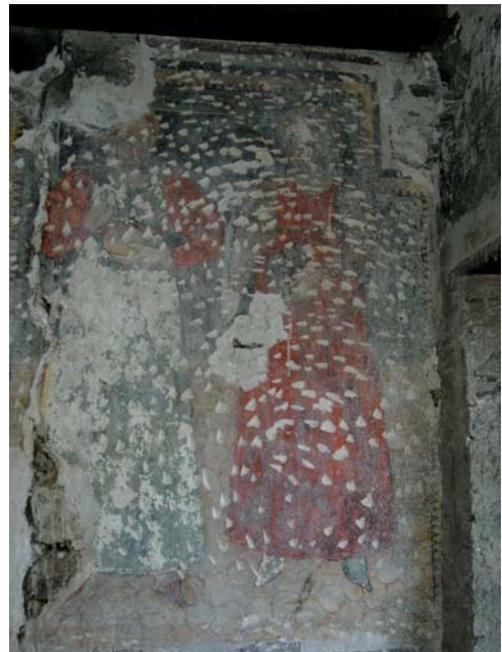
Fig. 22-Seconda stanza- Il verde sulla veste di Santa Lucia risulta in gran parte mancante

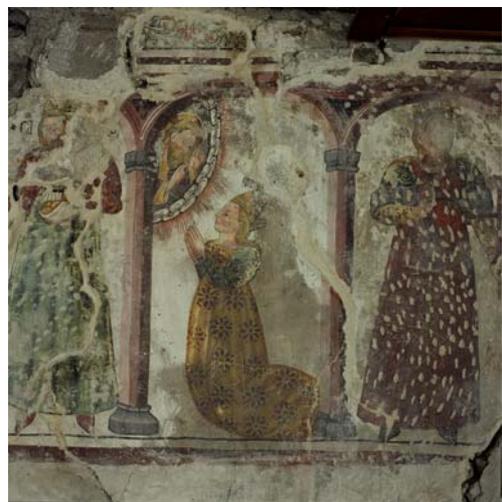
Fig. 23-Prima stanza- La loggia di archi

La loggia di archi è stata dipinta dopo l'esecuzione delle vesti, come dimostra l'immagine della Speranza (fig.23): l'abito giallo è infatti interrotto dal fusto della colonna. Anche per l'architettura, il metodo di stesura delle tinte avrebbe seguito determinati passaggi; la ripetitività del disegno infatti permetteva di procedere in questo modo, sicuramente più rapido.

Il primo colore ad essere steso sopra le linee nere a carboncino risulta essere il rosa più carico; per il secondo passaggio si è utilizzato un rosa chiaro, al quale forse è stato aggiunto del latte di calce per renderlo più denso⁴⁶; ed infine il bruno della stessa tonalità della fascia che incornicia le scene. Per ultimi i capitelli ed i basamenti, realizzati con un grigio molto corposo e sfumato direttamente sull'intonaco con il bianco. I particolari finali, come i contorni neri dei basamenti delle colonne o le lumeggiature delle arcatelle, sono stati eseguiti forse dalla stessa persona che ha eseguito i ritocchi ed i contorni delle figure.

⁴⁶ Se per creare il rosa fossero semplicemente stati utilizzati una terra rossa, una punta di ocra (per rendere la tonalità più calda) e dell'acqua per abbassare il tono, il rosa ottenuto si presenterebbe molto trasparente. La corposità invece è evidente, anche perché sul fusto della colonna, in prossimità della linea più rossa, il colore chiaro si sovrappone a quello scuro.

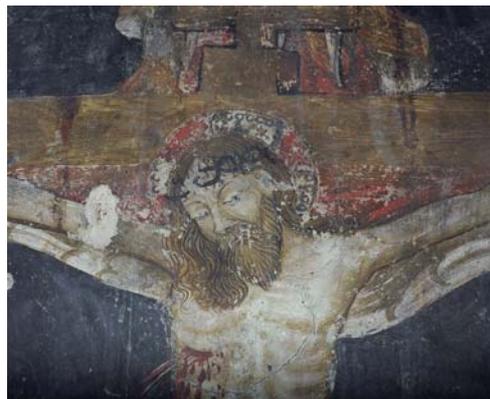
Fig. 26 -Terza stanza- Cristo crocifisso: l'aureola è realizzata tramite incisione

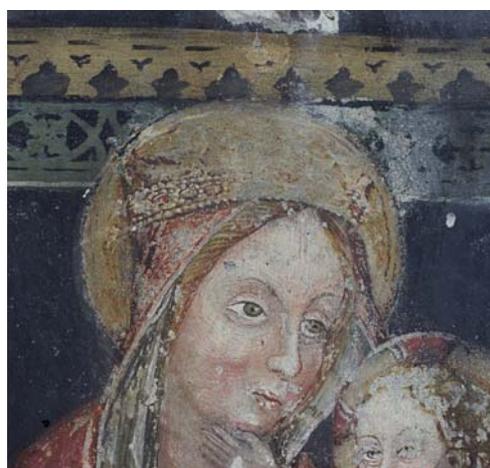
Fig. 27 -Terza stanza- Aureola di Maria e del Bambino

Anche in questo caso la suddivisione del *lavoro di bottega* avrà visto compiere il disegno preparatorio al maestro, mentre agli altri pittori o agli allievi avrebbe affidato la realizzazione delle linee incise e poi dipinte delle cornici e del trono. Anche l'aureola di Dio Padre, del Cristo crocifisso (fig.26), della Madonna (fig.27) e di Santa Barbara sono state eseguite con uno strumento appuntito, quando la malta era ancora umida; i cerchi appaiono abbastanza regolari ma non a tal punto da far pensare all'utilizzo di un compasso⁴⁹. L'aureola del Bambino e dell'Angelo sono invece state eseguite senza incisione (fig.28).

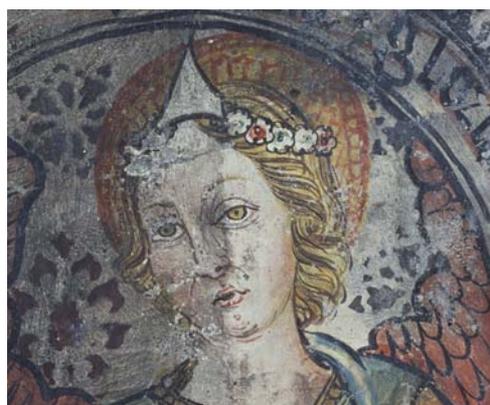
Fig. 28 -Terza stanza- L'aureola dipinta dell'Angelo

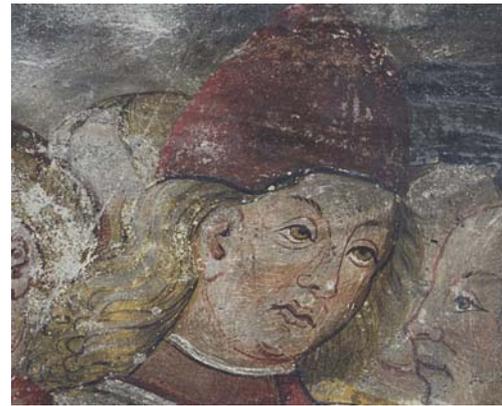
Fig. 29 -Terza stanza- Particolare con il volto del suonatore di liuto

Il disegno preparatorio è stato eseguito con il colore ocra, che traspare in prossimità delle linee dei volti dei danzatori (fig.29) o delle loro vesti. A questo proposito è da notare come le pupille di tutti i personaggi dipinti siano di questa tonalità: i pittori forse non hanno sentito l'esigenza di dover ritoccarle con un altro colore (fig.28, 29).

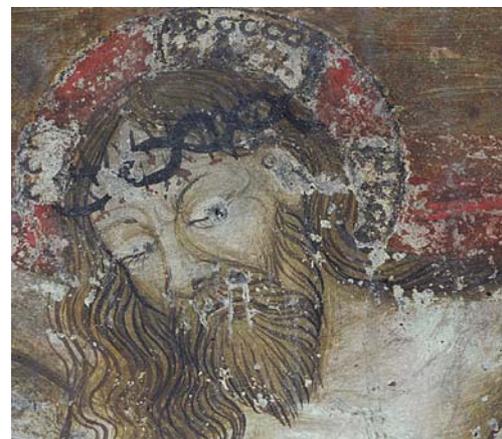
Fig. 30 -Terza stanza- Le ombre del Cristo, rese attraverso un veloce tratteggio

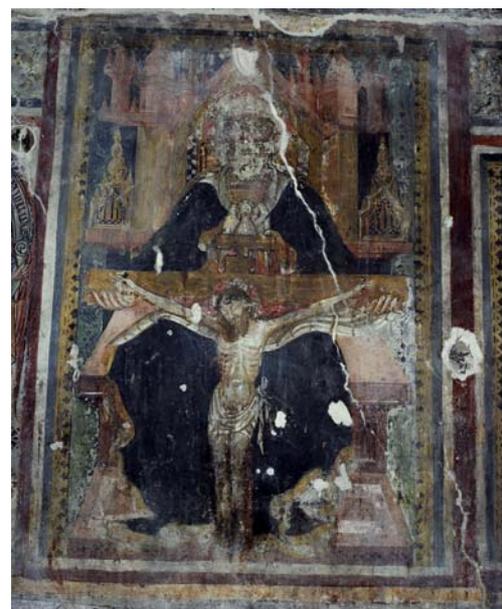
Fig. 31 -Terza stanza- Il trono del Dio Padre decorato con motivi a scacchiera e stampini

Nei riquadri raffiguranti la Trinità e la Madonna col Bambino i primi elementi ad essere dipinti sono le cornici esterne, il trono, lo sfondo ed il pavimento. Il trono sembra essere stato dipinto per campiture; le linee superiori non presentano incisione ma saranno state realizzate tramite carboncino; solo successivamente sarà stato impreziosito con le decorazioni a scacchiera ed i motivi a stampino (fig.31).

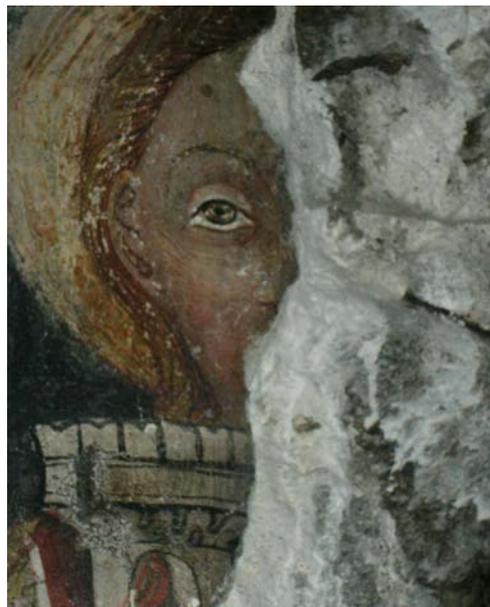
**Fig. 32 -Terza stanza-
Il volto di Santa Barbara**

I volti e gli incarnati sembrano essere stati realizzati attraverso due passaggi di colore: inizialmente è stato steso il tono più chiaro, il rosa (e questo compito potrebbe essere stato eseguito anche dal collaboratore che si è occupato delle cornici e degli sfondi); in un secondo momento sono state create le forme, sovrapponendo alla tinta di fondo altre gradazioni di rosa. Il viso di Maria e del Bambino sono caratterizzati da pennellate molto sottili che seguono le curve degli zigomi, del mento e della fronte; un rosa più brillante è stato utilizzato per le guance ed il mento. Le mani di Maria e il volto di Santa Barbara non presentano invece questo tipo di resa (fig.32).

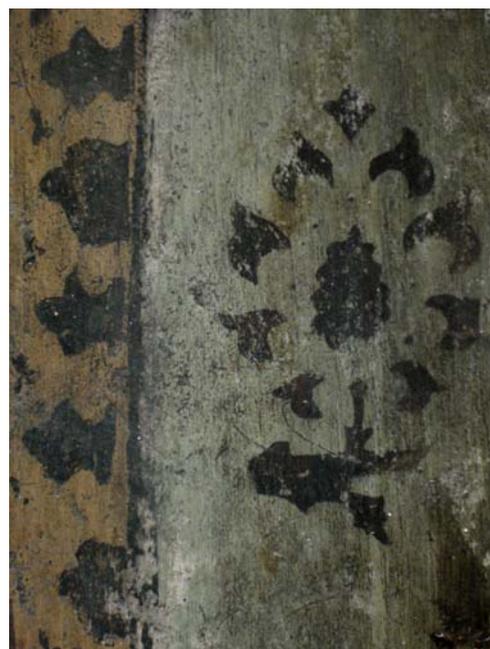
**Fig. 33 -Terza stanza- Tipologie di stampi utilizzati
nel riquadro con Maria, il Bambino e Santa Barbara**

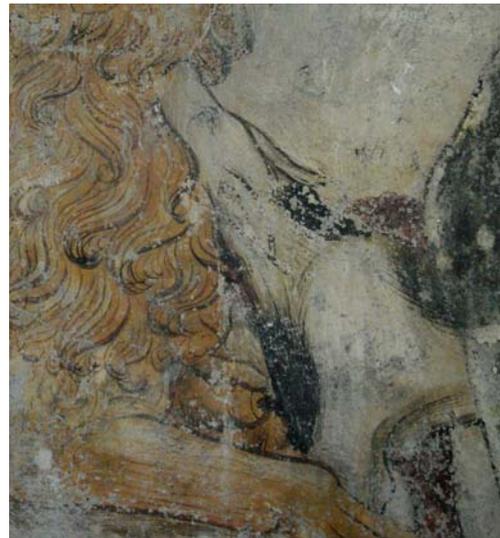
Fig. 34 -Terza stanza- Particolare con il cane che azzanna il leone

Nella scena di caccia dipinta sulla parete nord, risulta evidente il legame con i modi pittorici che caratterizzano il Cristo crocifisso: nella resa del nudo, nell'utilizzo del tratteggio per le ombre, nella pennellata abile e veloce che rivela buone capacità esecutive (fig.34). Si può quindi avanzare l'ipotesi che sia stato lo stesso pittore a dipingere le pitture della parete ovest e della parete nord, aiutato ovviamente da un collaboratore o da un allievo per le parti più semplici o, come si è visto nei soggetti religiosi,

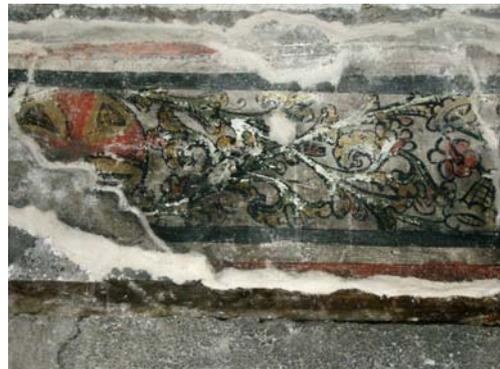
Fig. 35 -Terza stanza- Particolare del fregio superiore

Il fregio forse è stato realizzato in una fase finale del lavoro, in quanto il pessimo stato conservativo dei colori suggerirebbe una loro stesura "a secco" (fig.35). Il segno e la pennellata che lo caratterizzano dimostrano una mano sicura, in particolar modo nell'esecuzione dei dipinti all'interno dei medaglioni (fig.36).

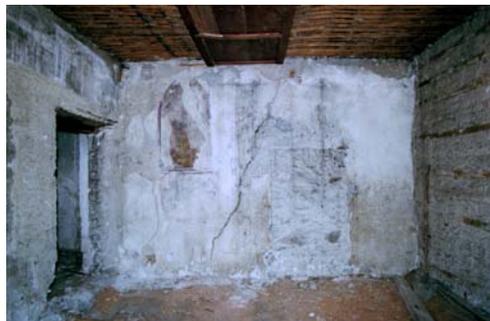
Fig.37 -Prima stanza- Gli affreschi prima delle operazioni di scoprimento

Unica porzione visibile era il riquadro con figura femminile inginocchiata, la Speranza, ma tracce si potevano notare anche nella parte superiore della parete, lasciando così supporre la presenza di ulteriori porzioni dipinte (fig.37). Infatti, dai primi tasselli di scoprimento è emerso che gli affreschi erano presenti su tutta la parete sud e che proseguivano sulla parete sud della stanza vicina.

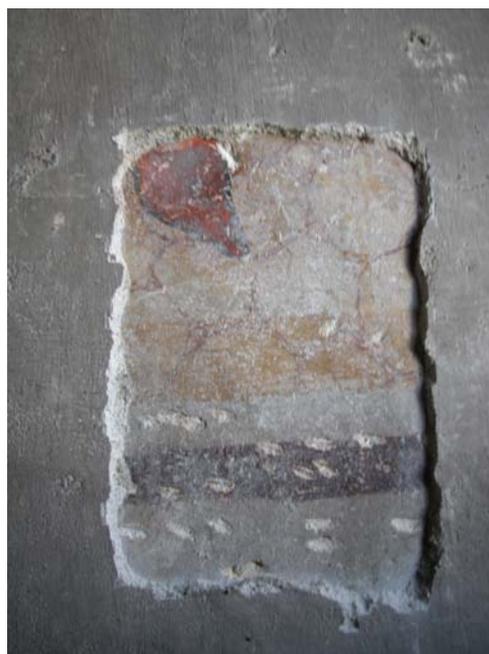
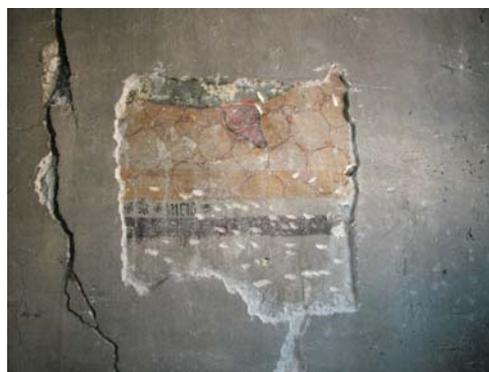
Fig.38 –Seconda stanza- Tassello di scoprimento sulla parete ovest

Fig.39 –Seconda stanza- Tassello di scoprimento sulla parete ovest

Sulla parete ovest era visibile solo l'immagine con la Madonna ed il Bambino. Sono stati effettuati tasselli di scoprimento su tutta la parete e si è quindi constatato come questa, nella parte alta, fosse completamente affrescata (fig.38, 39). La finestrella della parete ovest risulta essere originale poiché gli sguanci sono stati affrescati; anche la porta a sinistra potrebbe essere coeva alle pitture, ma i bordi dell'affresco appaiono interrotti intorno agli sguanci della

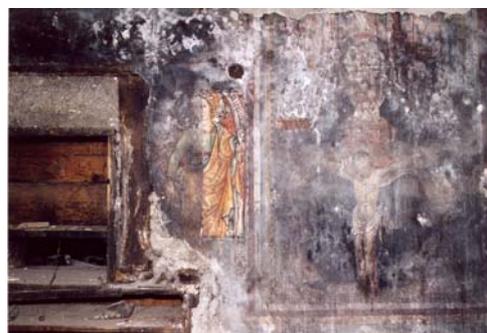
Fig.40 -Terza stanza- Prova di pulitura sulla parete ovest

La pulitura preliminare è stata quindi effettuata con

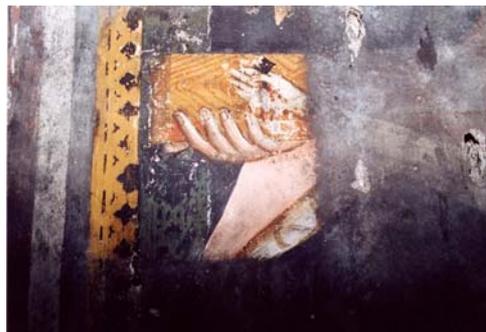
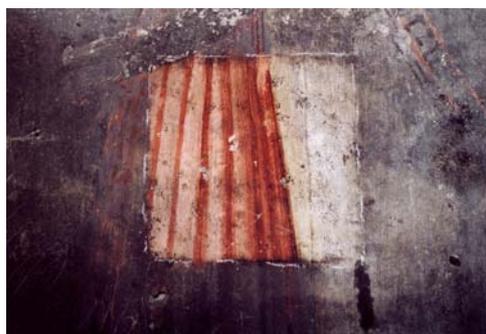
Fig.41 -Terza stanza- Prova di pulitura

Fig.42 -Terza stanza- Prova di pulitura sulla veste di una danzatrice

Una pulitura preliminare è stata eseguita anche nella prima e nella seconda stanza, in quanto le ampie porzioni affrescate emerse dopo la rimozione dello scialbo risultavano coperte da depositi di polvere; su queste parti è stata quindi eseguita una prima spolveratura con pennelli morbidi ed una leggera tamponatura con acqua distillata.

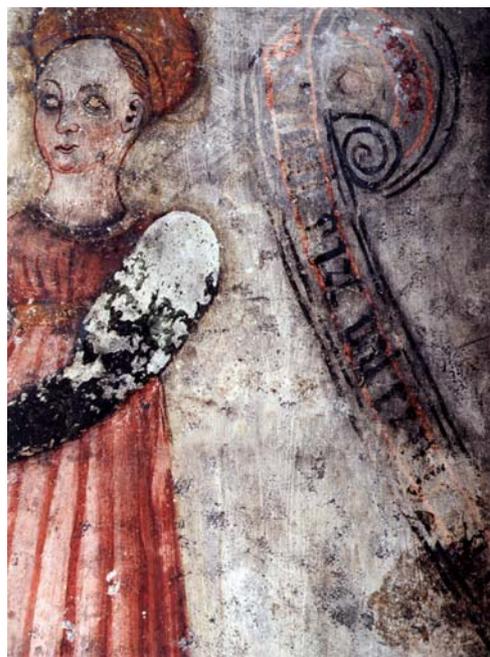
Fig.43 -Terza stanza- I verdi ed i neri risultano essere particolarmente fragili

E' stato quindi eseguito un fissaggio di queste porzioni di pellicola pittorica, effettuato con Paraloid in diluente nitro²¹ e steso a pennello sulla superficie, interponendo dei fogli di carta giapponese.

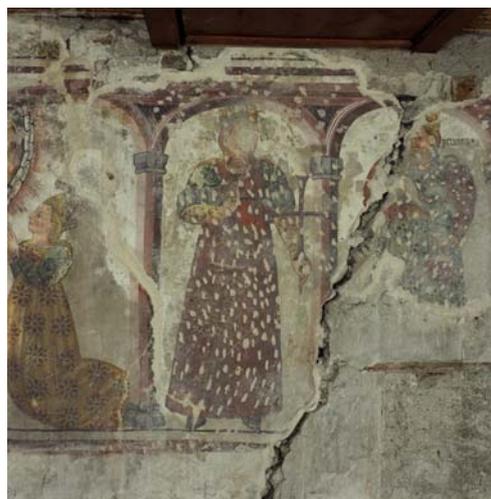
Fig.44 –Prima stanza- La profonda frattura che attraversa la parete

La parete (rilievo sullo stato di degrado fig. A pag. 93) è attraversata da una importante fessura obliqua (larghezza massima di 10 cm) che attraversa l'immagine della Temperanza e che ha provocato un avanzamento del supporto murario di circa due – tre centimetri (fig.44). La parte inferiore delle figure della Temperanza, dell'Umiltà e della Fortezza, è stata gravemente danneggiata da un'apertura che immette nella terza stanza, successivamente murata. Il soffitto, realizzato con assicelle in legno che lasciano intravedere una malta composta da calce e paglia, è in gravissime condizioni e rischia il collasso: al centro, forse come rinforzo, è stata applicata una porta in legno²⁴ che ha appesantito ulteriormente la struttura²⁵.

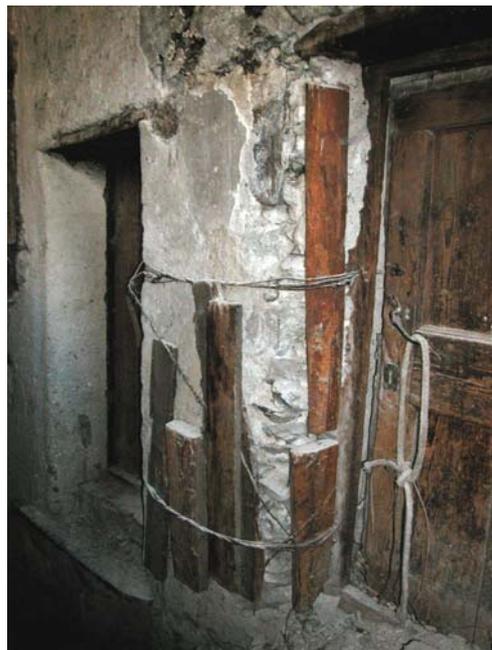
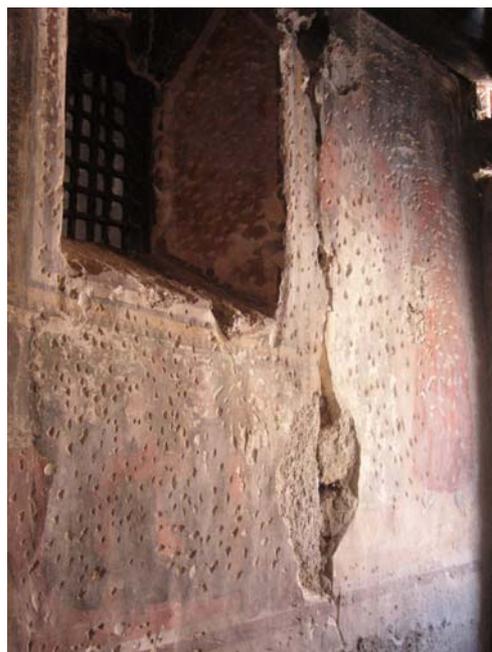
Fig.46 –Seconda stanza- Il pilastro della parete ovest, al di sotto degli affreschi

Fig.47–Seconda stanza- La frattura che interessa gli affreschi della parete ovest

Sulla parete ovest (fig. C pag. 95), nella parte al di sotto degli affreschi (fig. 46, 47), il pilastro di sostegno risulta essere in gravissime condizioni, sostenuto da una cerchiatura inadeguata eseguita con assi in legno e fili di ferro; da questo pilastro si aprono profonde fessurazioni che interessano anche gli affreschi sovrastanti. La cornice destra del riquadro con Sant'Apollonia appare lievemente sormontata dalla parete nord della stanza, ricostruita in epoca successiva alla decorazione²⁶.

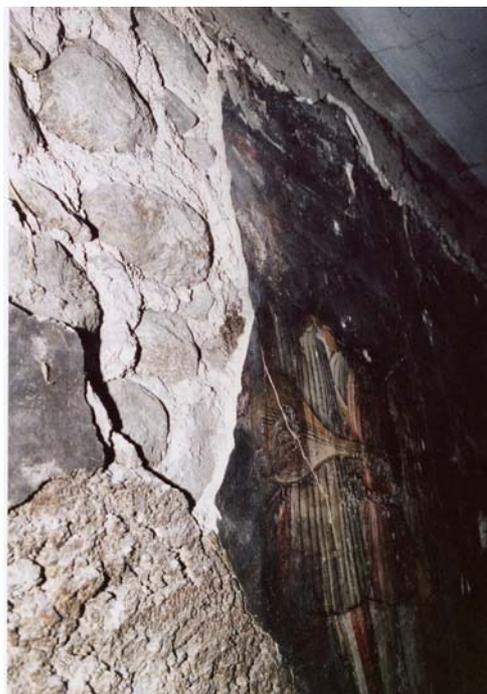
Fig.48 -Terza stanza- La grave lesione che interessa la parete sud

La decorazione della parete est (fig.E pag.97) è andata quasi completamente perduta, con molta probabilità a causa dei rifacimenti e delle modifiche apportate a livello strutturale. La zona centrale della parete sud (fig.F pag.98) è interessata da una vasta mancanza che lascia a vista le pietre della muratura²⁸(fig.48), mentre l'estremità destra della parete ovest (fig.G pag.99) è compromessa da gravi lesioni verticali: la figura di Santa Barbara è interrotta da una notevole caduta di intonaco, che lascia intravedere il grave stato di conservazione del supporto. Il legante della muratura appare completamente disgregato e debole; nei punti dove esso non è presente, le pietre risultano mobili e prive di stabilità.

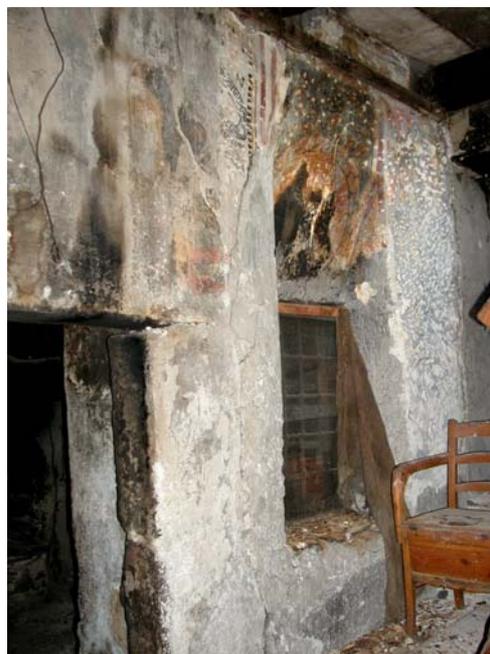
Fig.49–Seconda stanza- Gli affreschi al di sopra della porta e negli sguanci della finestra

Tutte le superfici affrescate, ad eccezione del riquadro sovrastante la porta della cucina, apparivano coperte da fitte picchiettature: la scena con l'uomo legato alla ruota, infatti, non era stata coperta dallo strato di intonaco soprammesso sulle altre zone della parete (fig.49). L'immagine però risultava essere gravemente danneggiata e quasi completamente illeggibile, a causa dell'esposizione al calore ed al fumo provenienti dalla cucina. L'intonaco appariva infatti bruciato, completamente disgregato ed annerito. Anche l'affresco vicino, all'interno dello sguancio della finestra, appariva annerito e bruciato, ma la situazione conservativa risultava migliore rispetto alla scena di sinistra, poiché l'affresco era stato coperto da uno spesso strato di intonaco. La

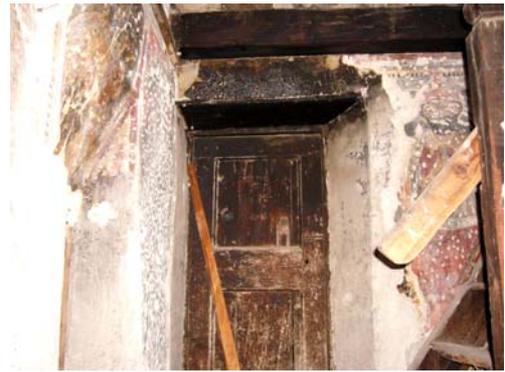
Fig.50–Seconda stanza- La porta e gli affreschi con la scena della torre e Santo Vescovo

coperto da uno spesso strato di intonaco. La pellicola pittorica appariva annerita ed alterata nella sua cromia, con una tendenza a spolverare. Il riquadro raffigurante la torre ed i prigionieri appariva gravemente danneggiato da numerose e fitte picchiettature: all'interno delle lacune più ampie l'intonaco si presentava disgregato e fragile, in più punti risultava staccato dalla muratura; lo strato pittorico intorno, però, appariva abbastanza solido. A sinistra, i bordi dell'affresco

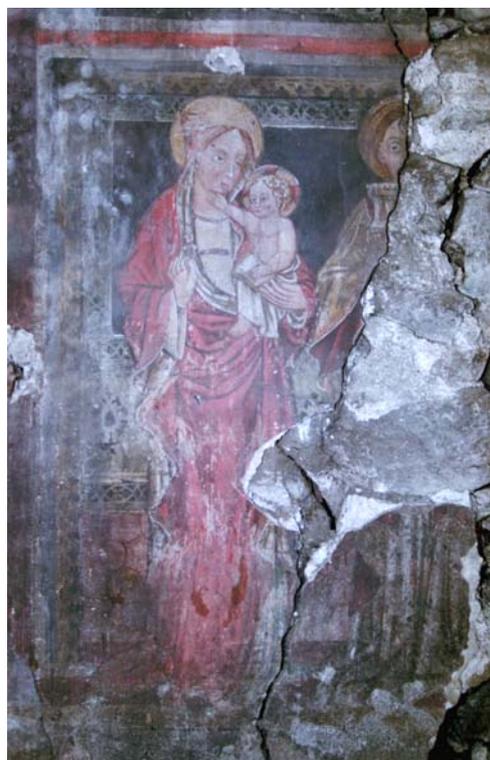
Fig. 51–Terza stanza- Il consistente strato di sporco e fuliggine che copriva gli affreschi

La situazione conservativa degli affreschi risultava molto grave, a causa della presenza di profonde lesioni e della disgregazione degli strati sottostanti all'intonaco, che compromettono anche lo stato conservativo del supporto murario. Le superfici dipinte erano coperte da consistente strato di fuliggine e di sporco che anneriva completamente le immagini e le rendeva illeggibili (fig.51). L'intervento preliminare ha reso visibili i dipinti, riportandone in luce le cromie e i particolari.

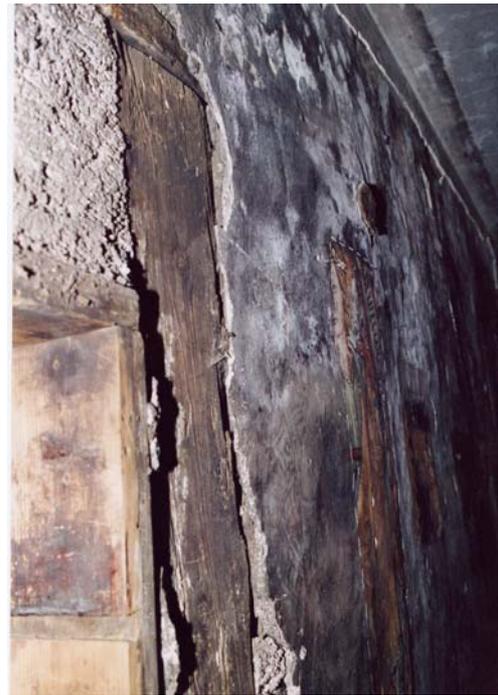
Fig.52–Terza stanza- L’inserimento dello scaffale in legno a sinistra dell’immagine dell’Angelo

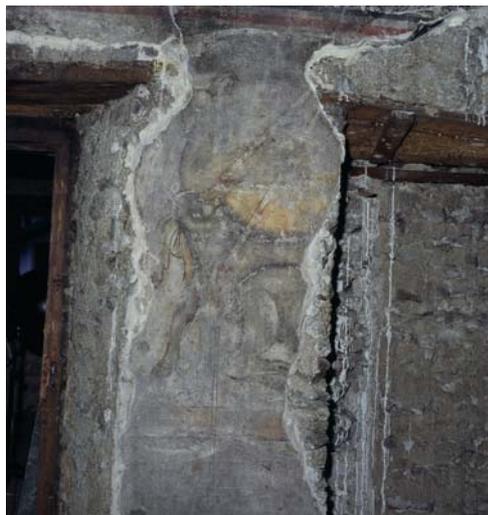
Fig.53–Terza stanza- Il nero utilizzato per i contorni delle figure risulta essere molto fragile

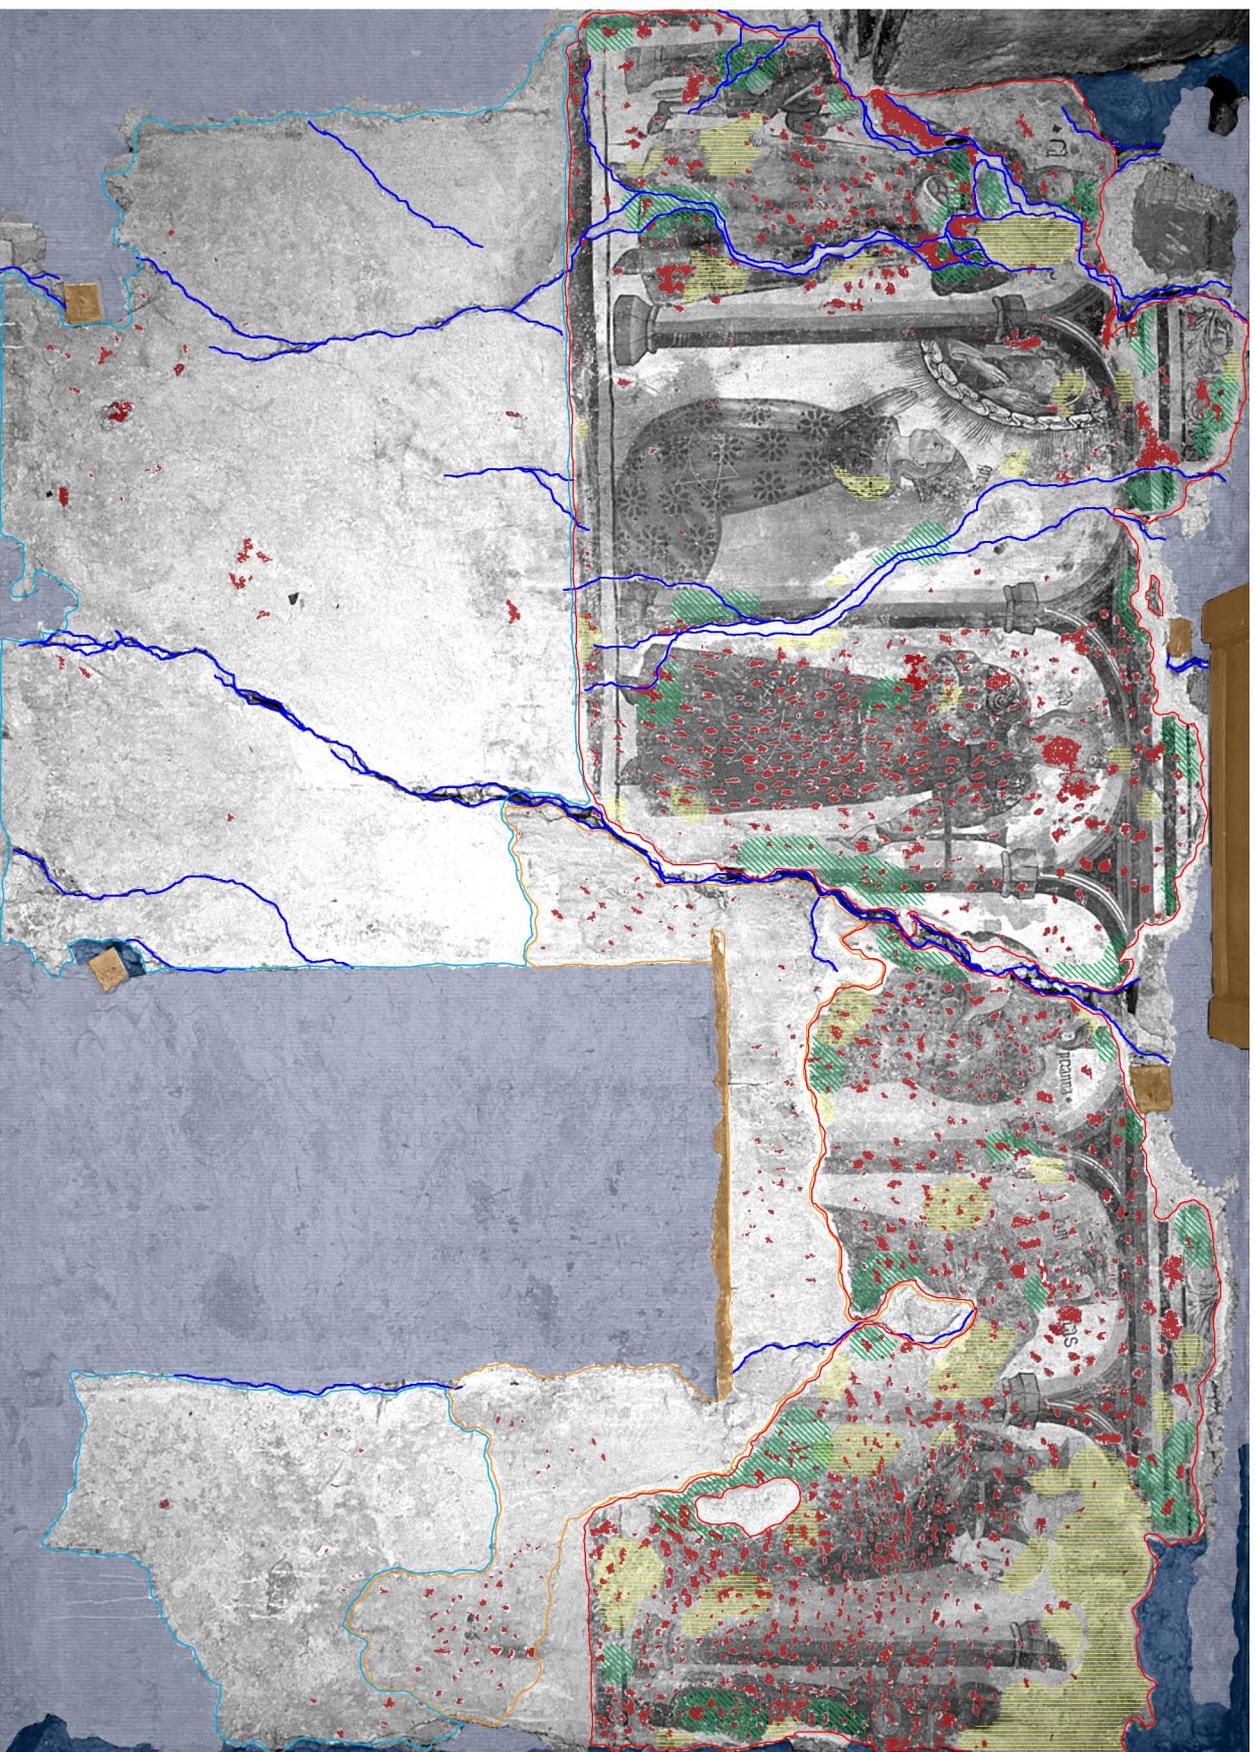
pianta delle tre stanze affrescate

**MAPPATURA SULLO STATO DI DEGRADO
DEGLI AFFRESCHI**

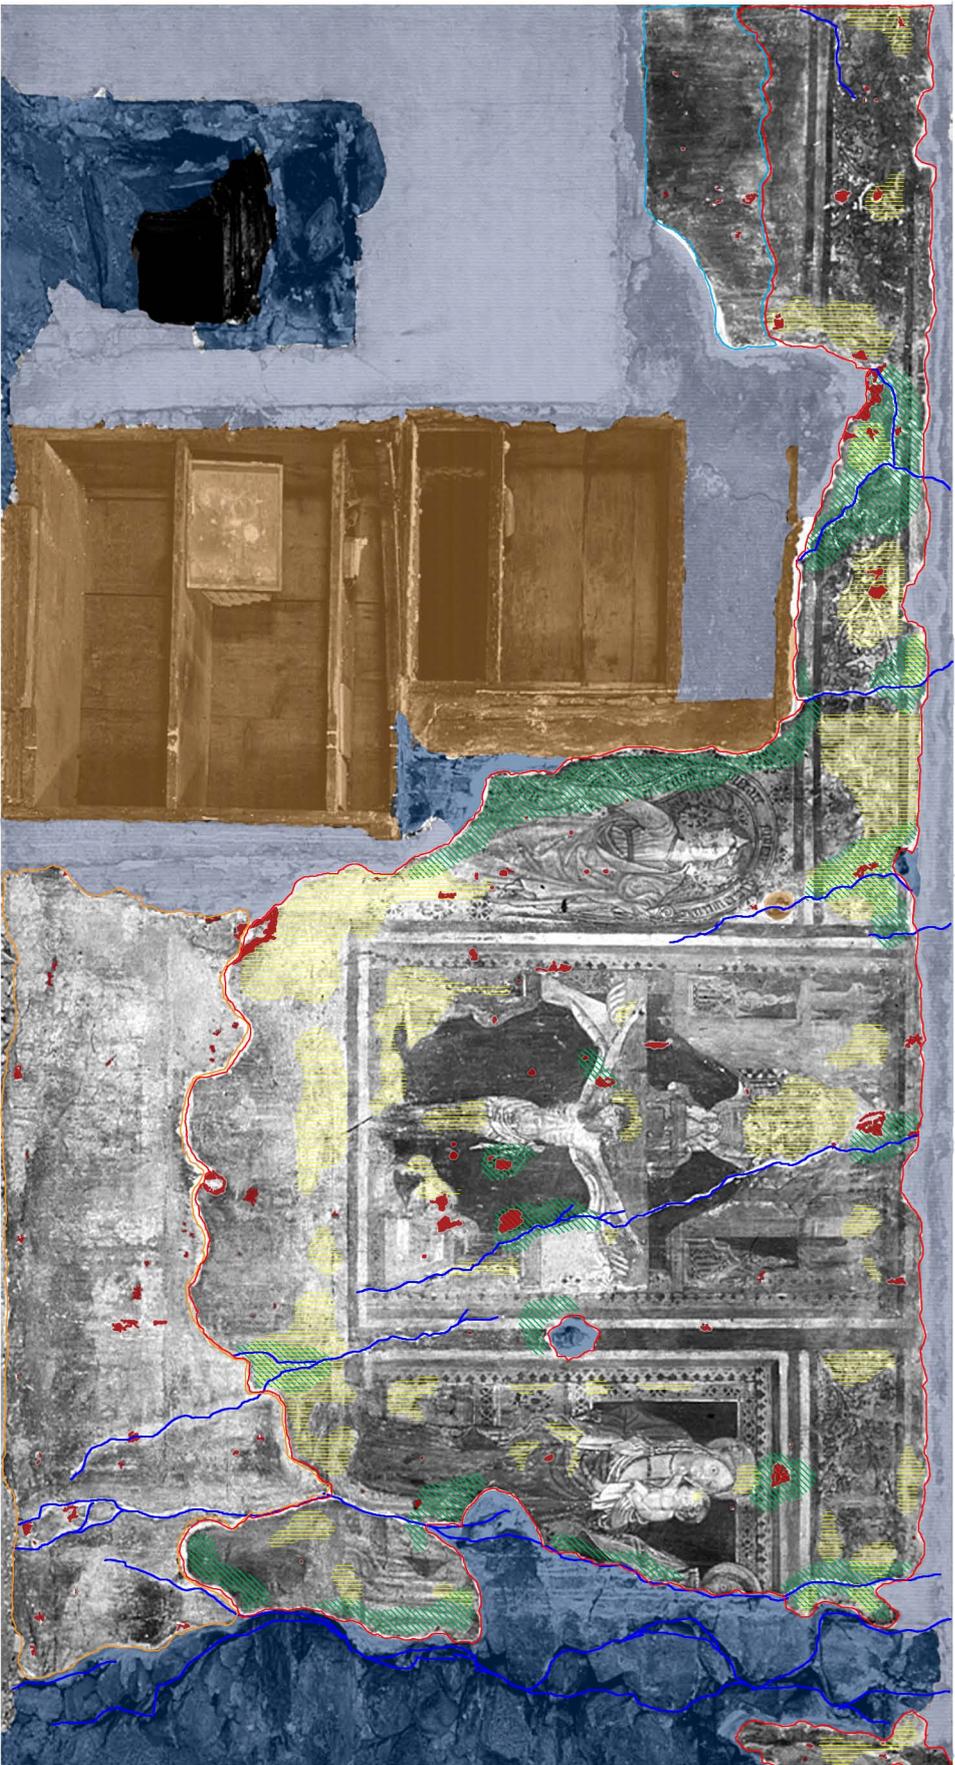
- affresco
- intonaco antico
- atticcio
- lacune
- abrasioni
- sollevamenti
- fessurazioni
- malle incompatibili
- muratura
- legno
